# Die Alte Donau – Beispiel für ein erfolgreiches Gewässermanagement der Stadt Wien

KARL DONABAUM, GERHARD NAGEL, PATRICIA RIEDLER

Durch die gelungene Sanierung der Alten Donau gehören Algenblüten mit trübem Wasser der Vergangenheit an. Das beliebte Gewässer ist wieder in einem sehr guten Zustand, der durch das Management der MA 45 auf Dauer erhalten werden soll.

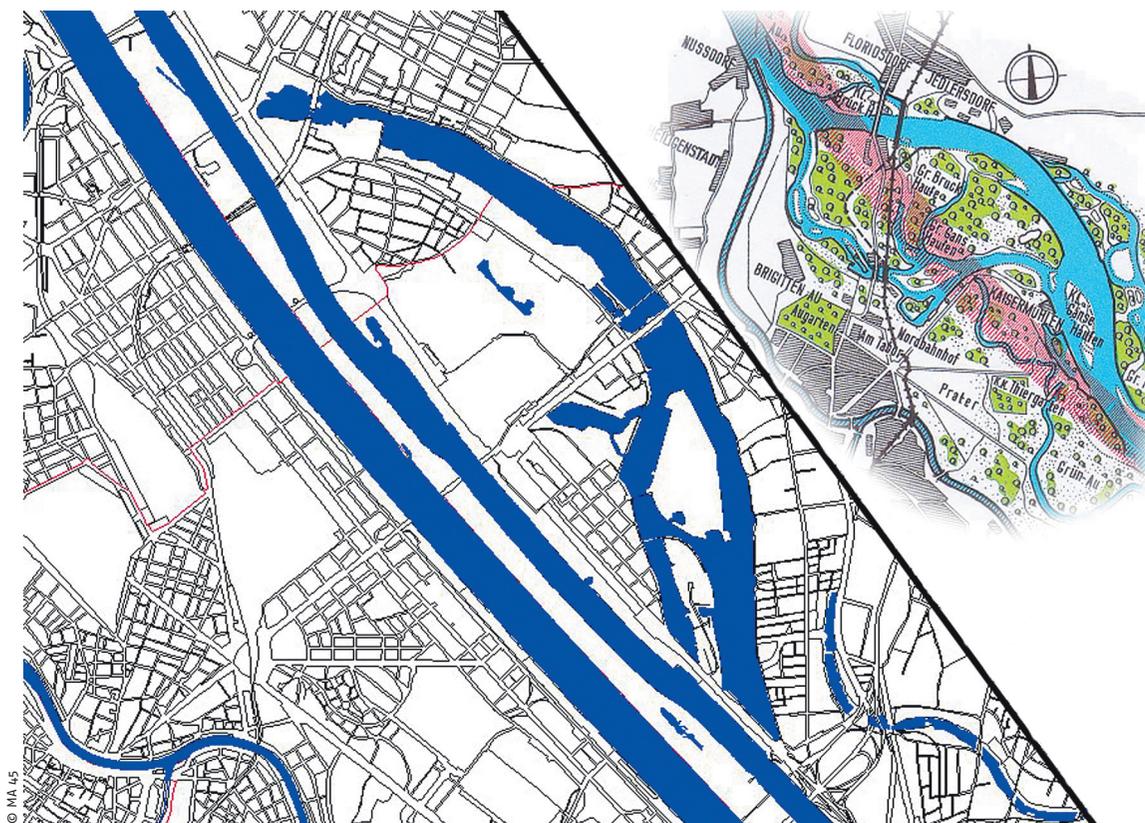
Abb. 1. Das Gebiet um die Alte Donau vor der großen Donauregulierung von 1875 (rechts oben) und heute.

Die heutige Alte Donau war vor der großen Donauregulierung 1870–75 der Hauptarm des damaligen Donaustroms, der im Wiener Raum in mehrere Arme aufgeteilt war (Abb. 1). Bei der Regulierung wurde der Strom im neu geschaffenen Durchstich zusammengefasst, die Alte Donau wurde vom Flussbett abgetrennt. Seither wird ihr hydrologisches Regime im Wesentlichen vom Grundwasser sowie von Niederschlag und Verdunstung geprägt. Während der Altarm am Beginn seiner Geschichte durch die unmittelbare Nähe zur Donau große Wasserspiegelschwankungen und eine Längsdurchströmung von Nord nach Süd aufwies, hat sich die hydrologische Situation im Zuge der städtebaulichen Entwicklung geändert (Errichtung der Neuen Do-

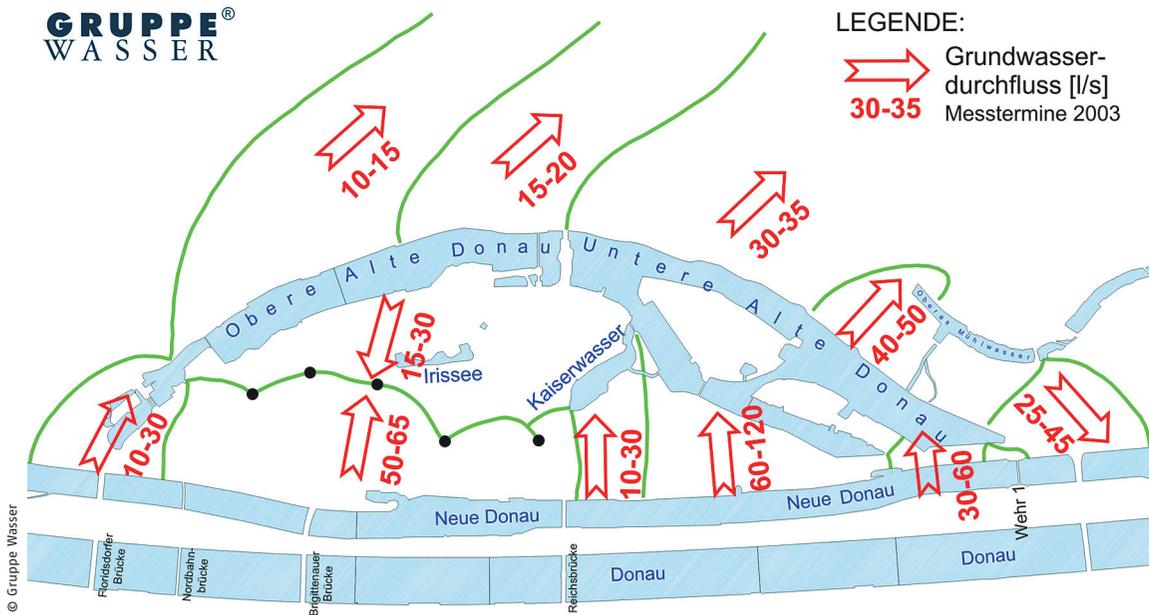
Abb. 2. Die roten Pfeile markieren die Grundwasserzu- und -abströmbereiche der Alten Donau mit Angabe der zugehörigen Mengen sowie deren jährliche Schwankungsbreiten. Die schwarzen Punkte zwischen Neuer Donau und Oberer Alten Donau stellen die seit 1994 in Betrieb stehenden fünf Sperrbrunnen der Altlastsicherung Donaupark/Bruckhausen dar. Sie verhindern, dass aus der ehemaligen Mülldeponie Grundwasser in die Alte Donau strömt.

nau, Kraftwerk Freudenau, Donauuferautobahn). Die Grundwasserverhältnisse sind heute durch den Wasserspiegel der Neuen Donau (Obere Stauhaltung) und die Sperrbrunnen der Altlastsicherung Donaupark/Bruckhausen bestimmt (Abb. 2). Die Schwankungsbreite der Wasserstände hat sich stark reduziert und der mittlere Wasserspiegel wurde deutlich angehoben (Abb. 3).

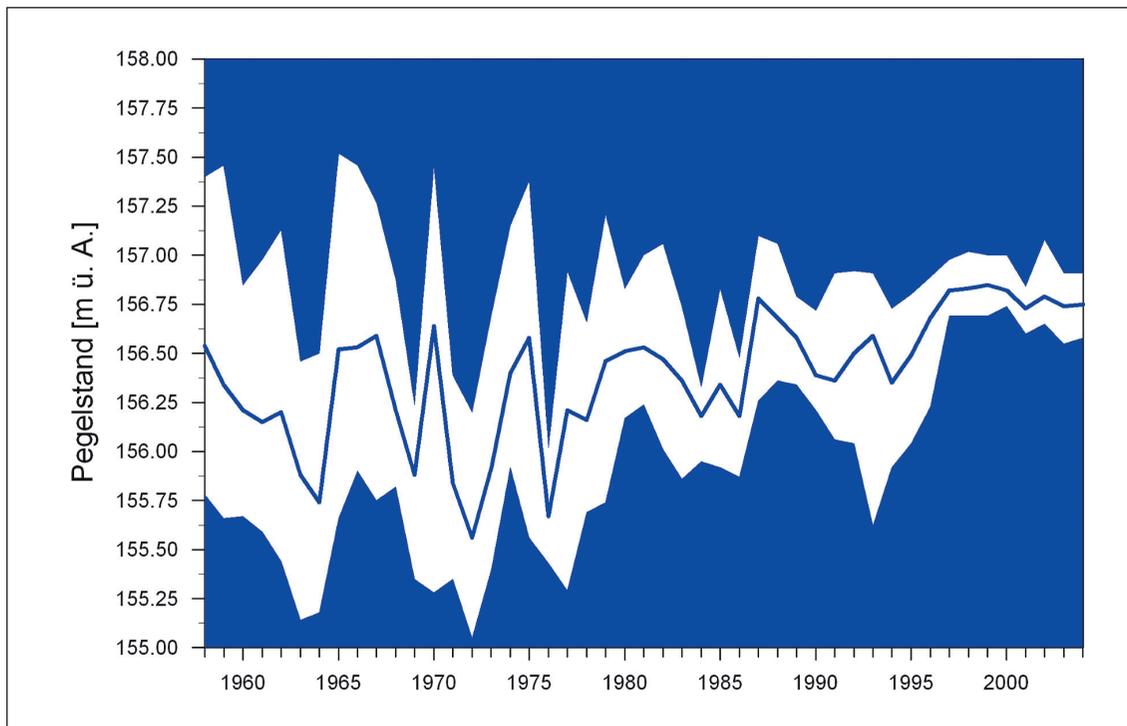
Abb. 3. Wasserstände in der Alten Donau von 1958 bis 2004. Die dicke Linie markiert die mittleren Wasserstände, die weiße Fläche kennzeichnet Hoch- und Niederwasserstände.

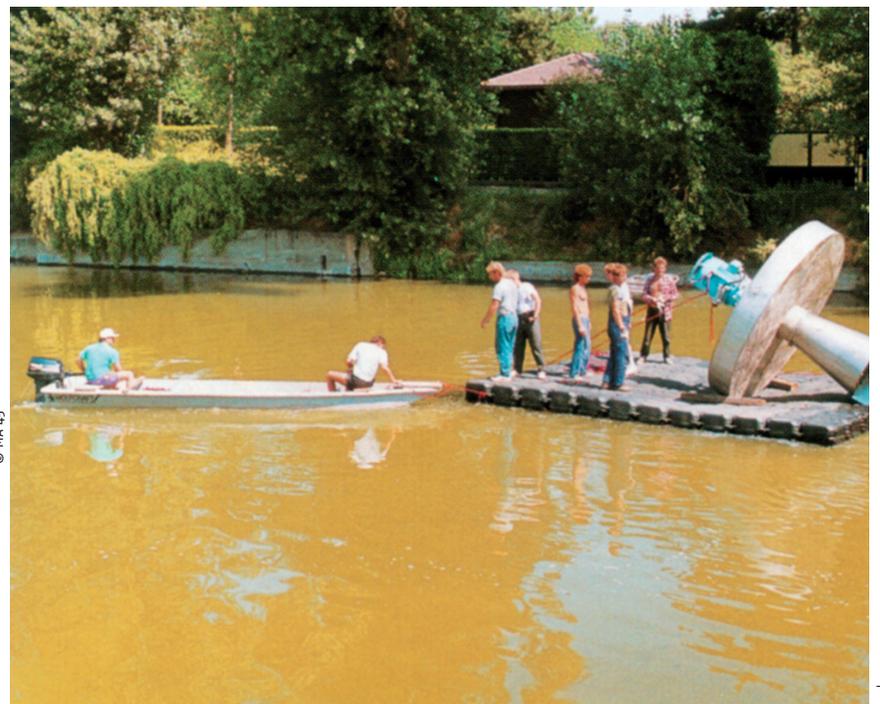
Abb. 4. 1993/1994: Blaualgenblüten führten zu einer drastischen Verschlechterung der Wasserqualität. Die Transparenz verringerte sich auf wenige Dezimeter, Blaualgencarotinoide färbten die Alte Donau gelb. Auf dem Floß ist ein Belüfter zu sehen.

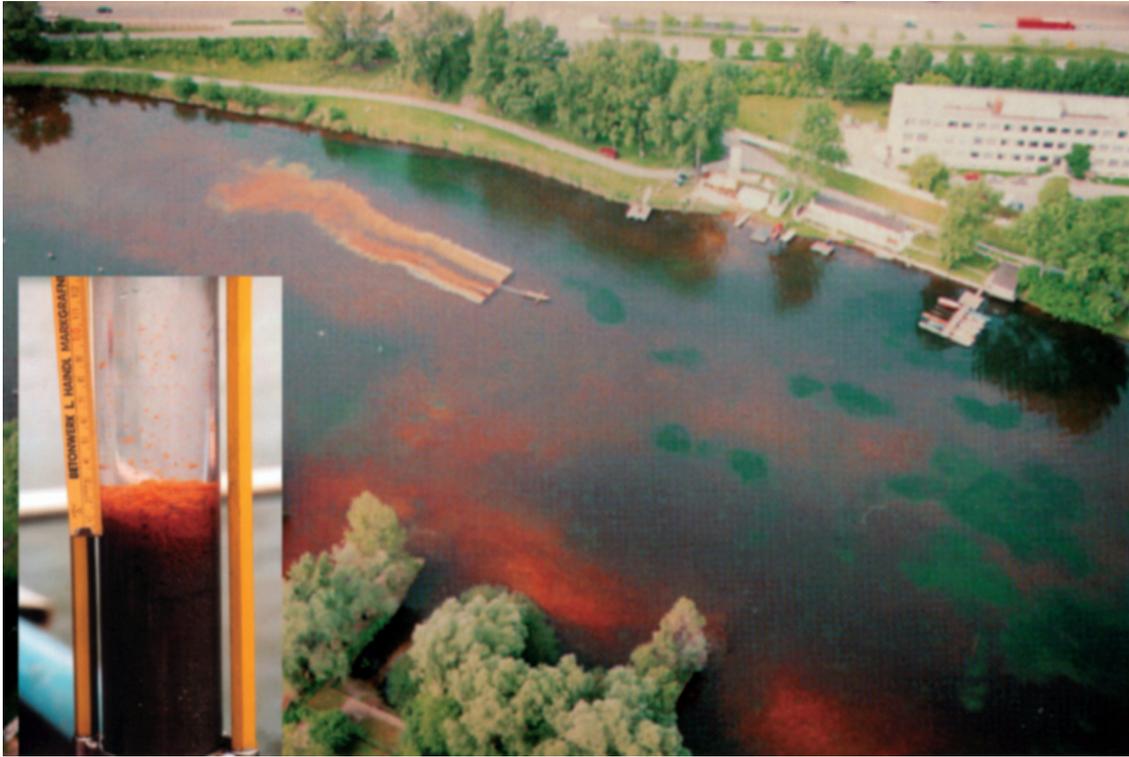
Abb. 5. Das Einbringen von Eisenchlorid (erkennbar an der rotbraunen Farbe) ist einer der beiden Schritte im so genannten RIPLIX-Verfahren, mit dem die Sanierung der Alten Donau in den Jahren 1995 eingeleitet wurde. Durch diese „Chemotherapie“ werden Nährstoffe und Algen gefällt. Im zweiten Schritt werden sie durch Zugabe von Kalziumnitrat im Sediment (kleines Bild) verstärkt abgebaut.

Anhand von Ergebnissen einer 1993 begonnenen Studie über die Eutrophierungsursachen (Arbeitsgruppe Univ.-Prof. Dokulil) konnte die MA 45 sehr rasch Sanierungsmaßnahmen einleiten. Neben zahlreichen gewässerinternen Maßnahmen (Wassertausch mit nährstoffarmem Wasser aus der Neuen Donau im Winter 1993/94, Belüftung in tieferen Bereichen der Alten Donau zur Vermeidung von Sauerstoffdefiziten) und externen Sanierungsschritten (Sanierung Altlastenbereich Donaupark/Bruckhausen, Ausbau des Kanalnetzes) bildeten eine Phosphorfällung mit Eisenchlorid (Abb. 5) und eine nachfolgende Sedimentbehandlung zum Abbau der organischen Substanz nach der so genannten RIPLIX-Methode die tragenden Säulen im Gesamtkonzept der Gewässertherapie. Hiermit konnte der Eutrophierungsprozess in der Alten Donau und die damit verbundenen Algenblüten gestoppt werden. Zwischen 1997 und 2001 gelang es, schrittweise weitere Verbesserungen zu erzielen und einen Zustand in der Übergangszone zwischen mesotroph und schwach eutroph zu etablieren (Abb. 6).

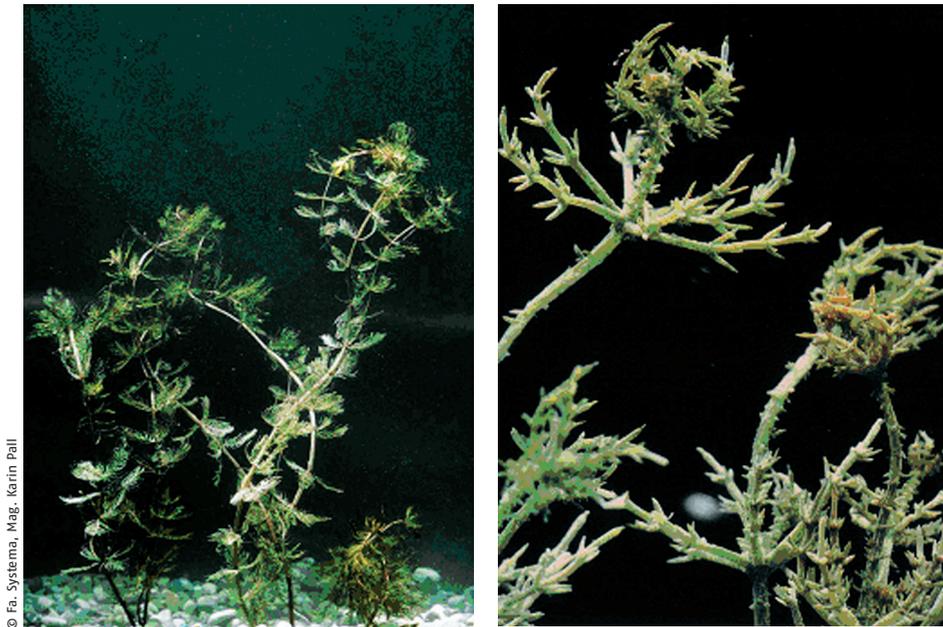
Abb. 8 und 9. Unterwasserpflanzen: Tausendblatt (links) und Armluchteralge (rechts).

Trotz ihrer hohen ökologischen Wertigkeit sind hochwüchsige Makrophyten wie das Ährige Tausendblatt (Abb. 8) bei Badegästen und Bootsbesitzern unbeliebt, da sie rasch bis

zur Wasseroberfläche wachsen. Es gibt aber auch kleinwüchsige Pflanzenarten wie die Armluchteralgen (Abb. 9), die am Gewässerboden einen dichten Rasen bilden und keine Störungen verursachen, ihre ökologische Funktion aber dennoch erfüllen. Sie waren früher in der Alten Donau weit verbreitet.

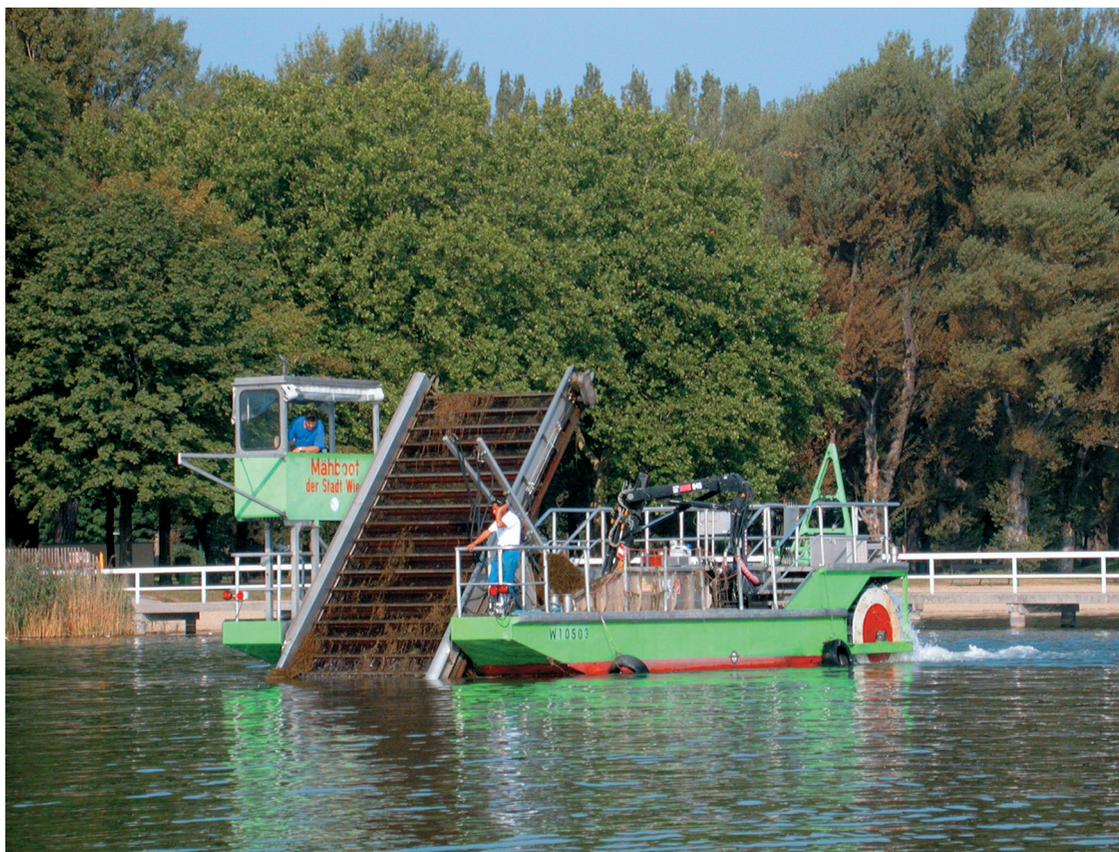
Abb. 10 Mähboot der MA 45 im Einsatz.

Um die Freizeitnutzungen weiterhin zu ermöglichen und die kleinwüchsigen Pflanzenarten zu fördern, hat die MA 45 gemeinsam mit Ökologen einen Bewirtschaftungsplan für die Unterwasserpflanzen ausgearbeitet. Dieses Konzept sieht vor, die Bestände an hochwüchsigen Pflanzen durch gezieltes Mähen soweit zu kontrollieren, dass Boots- und Badebetrieb ungestört ablaufen können (Abb. 10). Das Auslichten der Bestände verbessert die Bedingungen für die Entwicklung der kleinwüchsigen Armluchteralgen und zusätzlich werden mit dem Schnittgut Nährstoffe aus dem Gewässer entfernt. Besonders wichtig für die Armluchteralgen ist die Absenkung des Wasserspiegels im Frühjahr, da sie durch das frisch zuströmende Grundwasser gefördert werden. Insgesamt soll

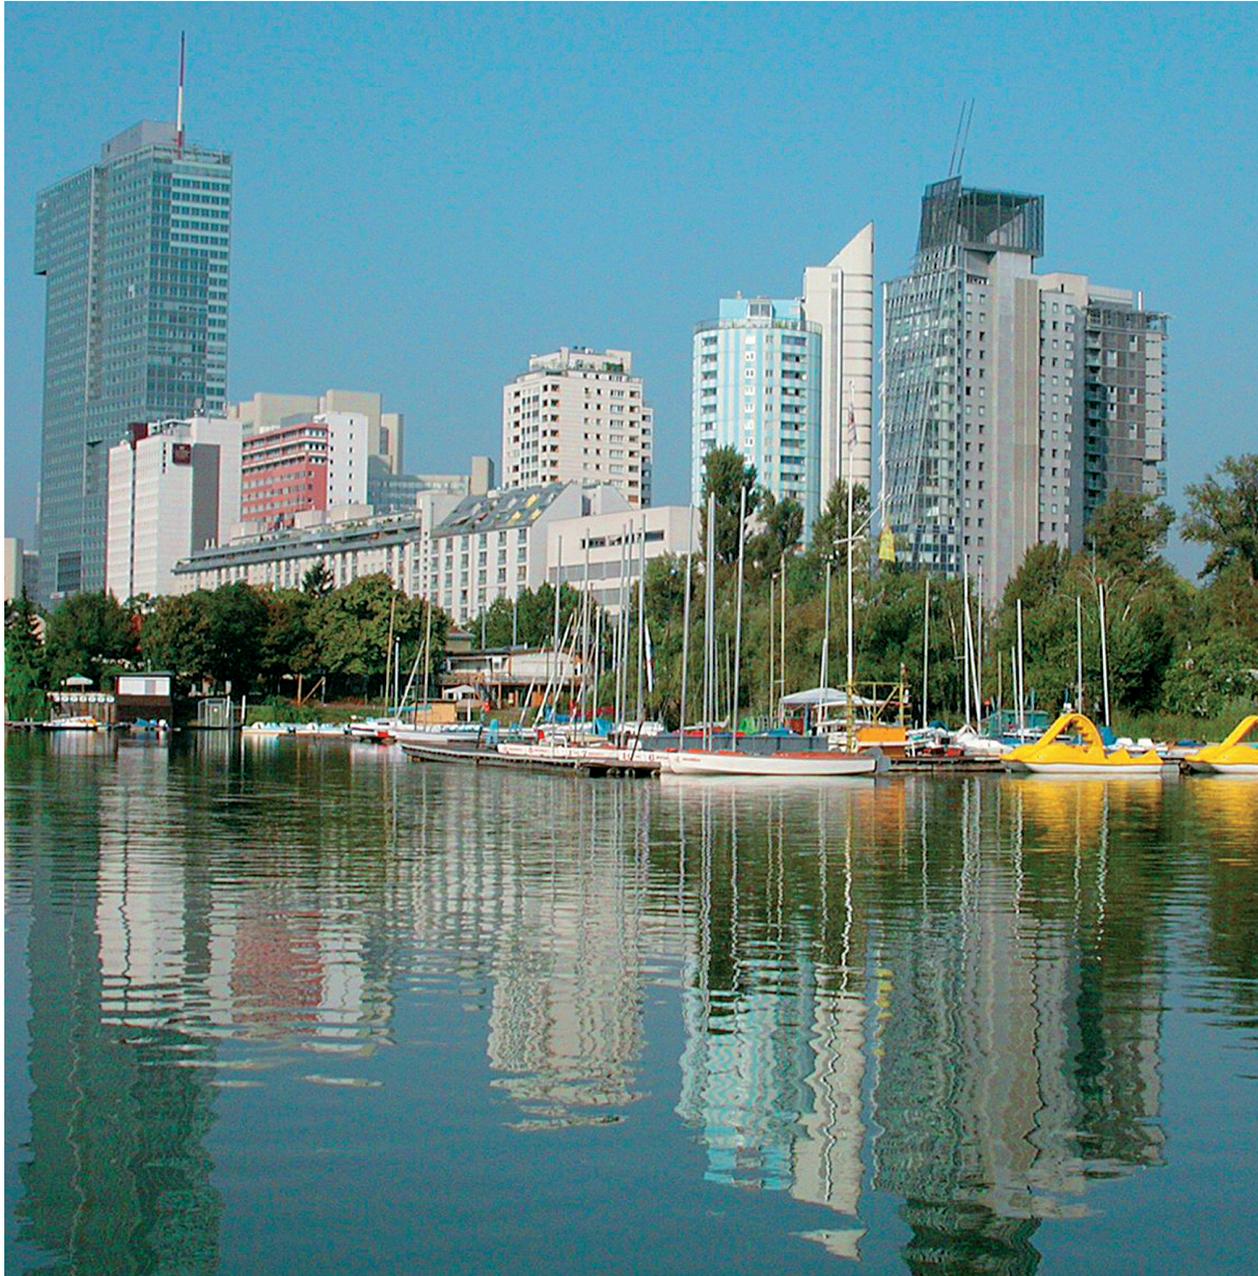
Abb. 11 Die Alte Donau im Jahr 2003.

städtisches Bade- und Naherholungszentrum geworden, gekennzeichnet durch klares Wasser (Abb. 11) mit hervorragender Wasserqualität.
